**Bonjour,  
Veuillez trouver votre rapport  
d'expertise immobilière durable\***

Propriétaire : Mme Lucie CASTEX  
Adresse : 4 Allée des Tamaris 69250 ALBIGNY-SUR-SAÔNE (France)

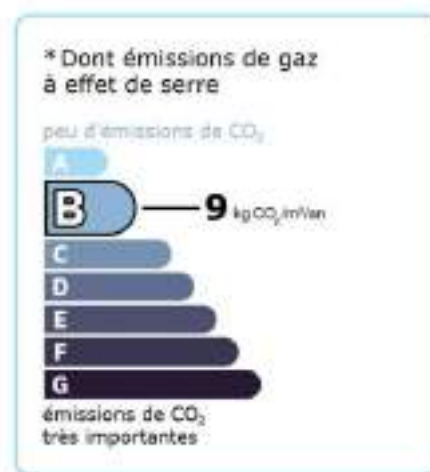
Ce logement émet **1 182 kg de CO₂ par an**, soit l'équivalent de **6 125 km parcourus en voiture**.  
Le niveau d'émissions dépend principalement des types d'énergies utilisées (bois, électricité, gaz, fioul, etc.)

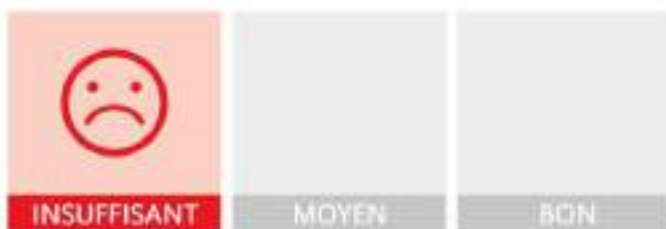
## Confort d'été (hors climatisation)\*

Les caractéristiques de votre logement améliorant le confort d'été :

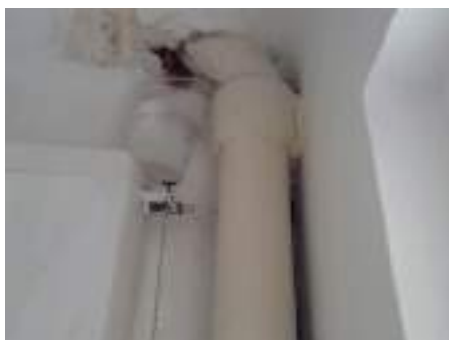
Photo n° PHA001

Localisation : N1 - Wc; N2 - Combles

Description : Conduits

Localisation sur croquis : ZPSO-001

| Localisation | Identifiant + Description | Conclusion (justification) | Etat de conservation** et préconisations* | Photo |
|---|---|---|---|---|
| N1 - Wc; N2 - Combles | <u>Identifiant:</u> ZPSO-001<br><u>Description:</u> Conduits<br><u>Composant de la construction:</u> Conduits de fluides (air, eau, autres fluides)<br><u>Partie à sonder:</u> Conduits<br><u>Liste selon annexe.13-9 du CSP:</u> B<br><u>Localisation sur croquis:</u> ZPSO-001<br><u>Sondage:</u> Visuel | Présence d'amiante (sur jugement de l'opérateur) | Matériau non dégradé<br><br><u>Résultat</u> EP**<br><br><u>Préconisation :</u> Il est recommandé de réaliser une évaluation périodique. | |

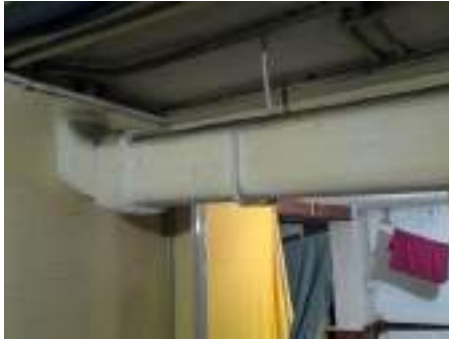
Photo n° PHA002  
 Localisation : N0 – Stock  
 Ouvrage : Conduits de fluides (air, eau, autres fluides)  
 Partie d'ouvrage : Conduits  
 Description : Conduits  
 Localisation sur croquis : ZPSO-002

| Localisation | Identifiant + Description | Conclusion (justification) | Etat de conservation** et préconisations* | Photo |
|---|---|---|---|---|
| N0 - Stock | <u>Identifiant:</u> ZPSO-002<br><u>Description:</u> Conduits<br><u>Composant de la construction:</u> Conduits de fluides (air, eau, autres fluides)<br><u>Partie à sonder:</u> Conduits<br><u>Liste selon annexe.13-9 du CSP:</u> B<br><u>Localisation sur croquis:</u> ZPSO-002<br><u>Sondage:</u> Visuel, Néant | Présence d'amiante (sur jugement de l'opérateur) | Matériau non dégradé<br><br><u>Résultat</u> EP**<br><br><u>Préconisation :</u> Il est recommandé de réaliser une évaluation périodique. | |

**Dossier n° 141457**  
**Date de l'évaluation : 27/12/2023**  
**Bâtiment / local ou zone homogène : N0 - Stock**  
**Identifiant Matériau : ZPSO-002**  
**Matériau : Conduits**  
**Résultat EP : Il est recommandé de réaliser une évaluation périodique.**

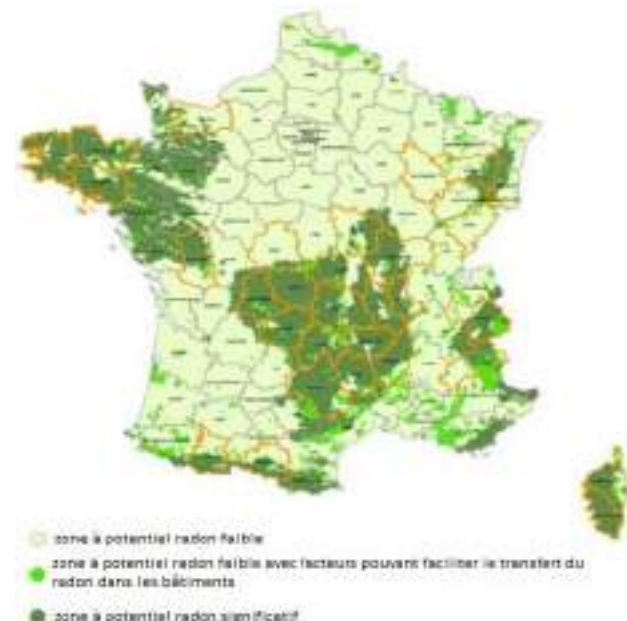
### Le zonage à potentiel radon des sols France métropolitaine

### Qu'est-ce que le radon ?

Le radon est un gaz radioactif naturel inodore, incolore et inerte chimiquement. Il est issu de la désintégration de l'uranium et du radium présents dans le sol et les roches.
